# Incendio del Edificio Avianca:

hallazgos y lecciones aprendidas tras 50 años de una emblemática tragedia

Óscar  
Mauricio  
Barajas Pinzón  
**Ingeniero  
mecánico**

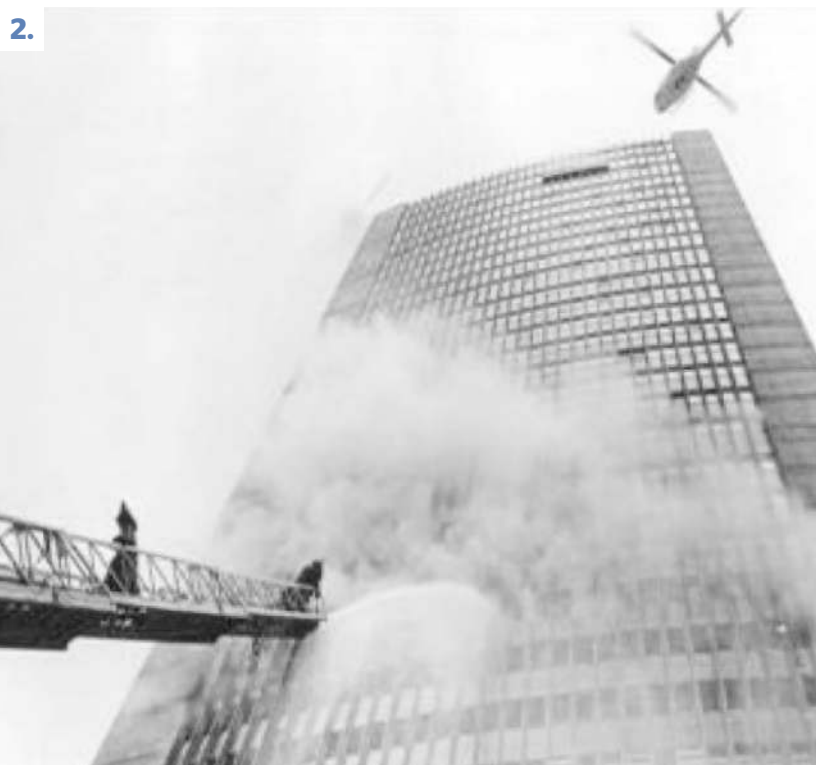
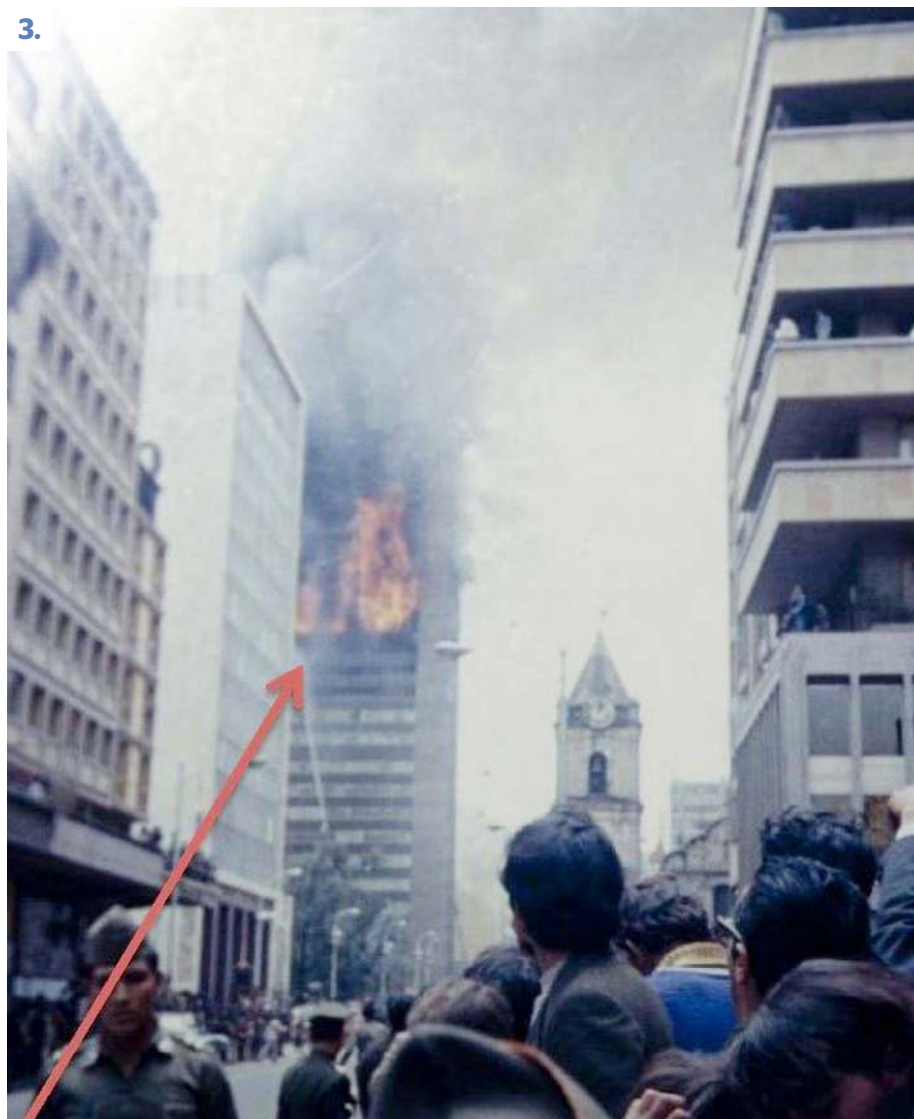
1 y 3. **Máximo alcance** de los chorros de agua. *Fuente: Ladino (2015)*

2. **Operaciones** de respuesta a emergencias. *Fuente: Ladino (2015)*

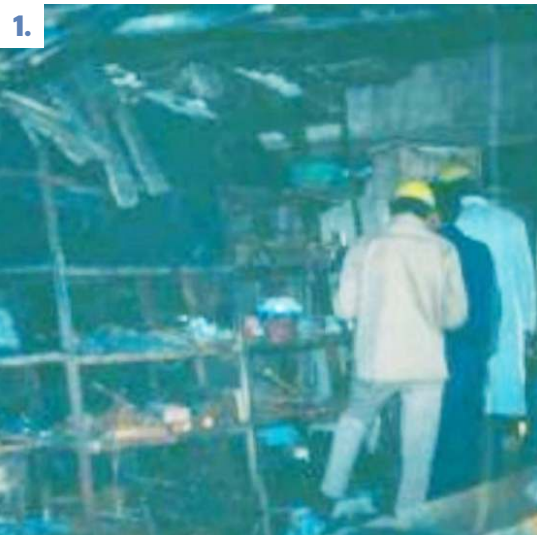
1. Inspección del piso origen del incendio. Fuente: Uribe Escamilla (1974)

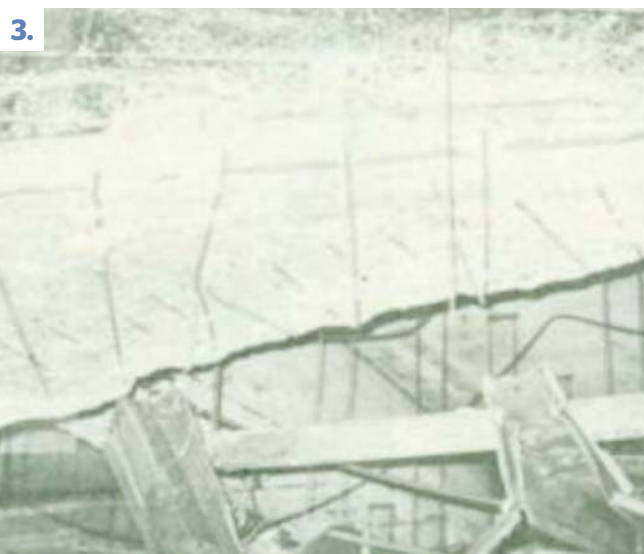
3. Material de entretecho afectado por el fuego. Fuente: Uribe Escamilla (1974)

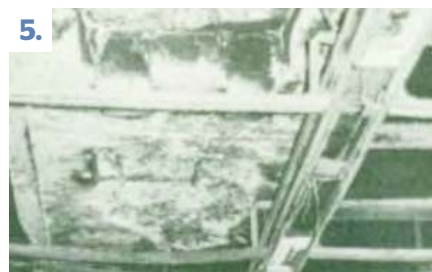
El detalle y continuidad estructural de los elementos prefabricados contribuyeron significativamente a que no se produjera ningún colapso catastrófico, a pesar de que se registraron daños severos en áreas específicas.

4 - 5. Vigas y estructura metálica afectada por exposición directa al fuego. Fuente: Uribe Escamilla (1974)

Con respecto a los componentes estructurales de la parte central que resultaron afectados por el fuego, se demolió el hormigón presente alrededor de las viguetas longitudinales que soportaban la placa para luego fundir nuevo concreto en la zona. Finalmente, dado que los ensayos de carga de las placas mostraron adecuada estabilidad pero excesiva flexibilidad para un adecuado funcionamiento, se diseñó un sistema rígido con el cual se

redujeron en un 50 % las deflexiones causadas por la carga viva, es decir, la pérdida de propiedades mecánicas del material cuando se someten a altas temperaturas.

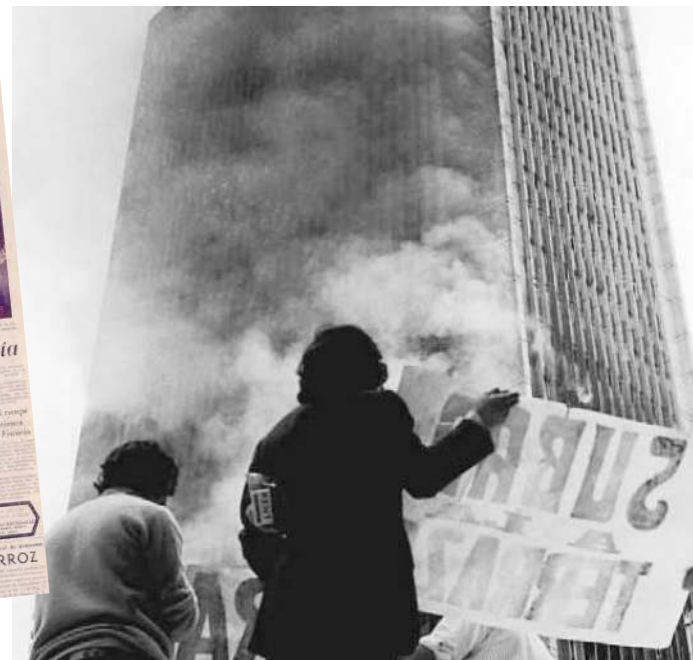
(Izquierda) Noticia de la tragedia en portada del periódico El Tiempo, edición 24 de julio 1973. (Derecha) Con carteles, los ciudadanos y organismos de socorro daban indicaciones a los ocupantes del edificio. Fuente: Archivo El Tiempo y Historia Policía Nacional de Colombia Blogspot.
