# Incendio del Edificio Avianca:

hallazgos y lecciones aprendidas tras 50 años de una emblemática tragedia

Óscar  
Mauricio  
Barajas Pinzón  
**Ingeniero  
mecánico**

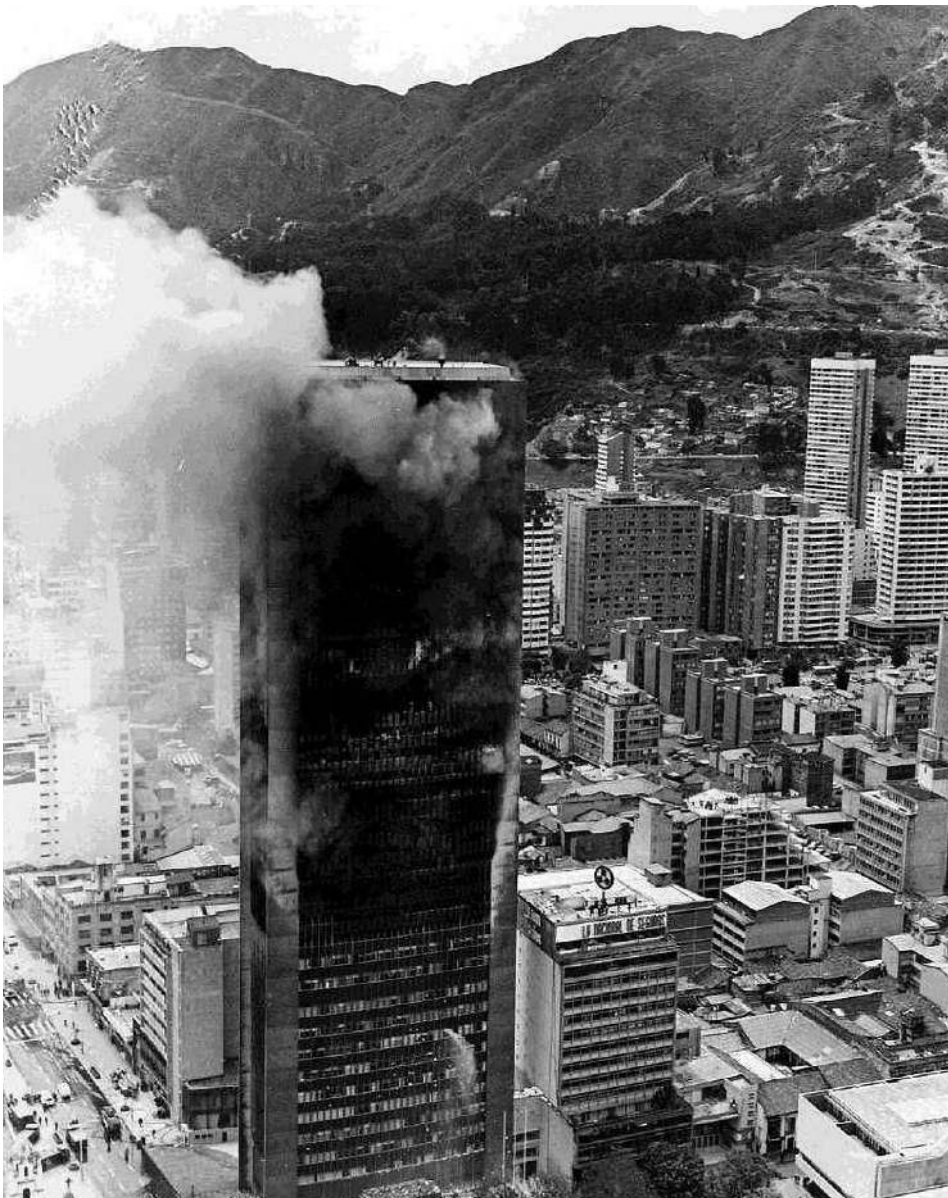
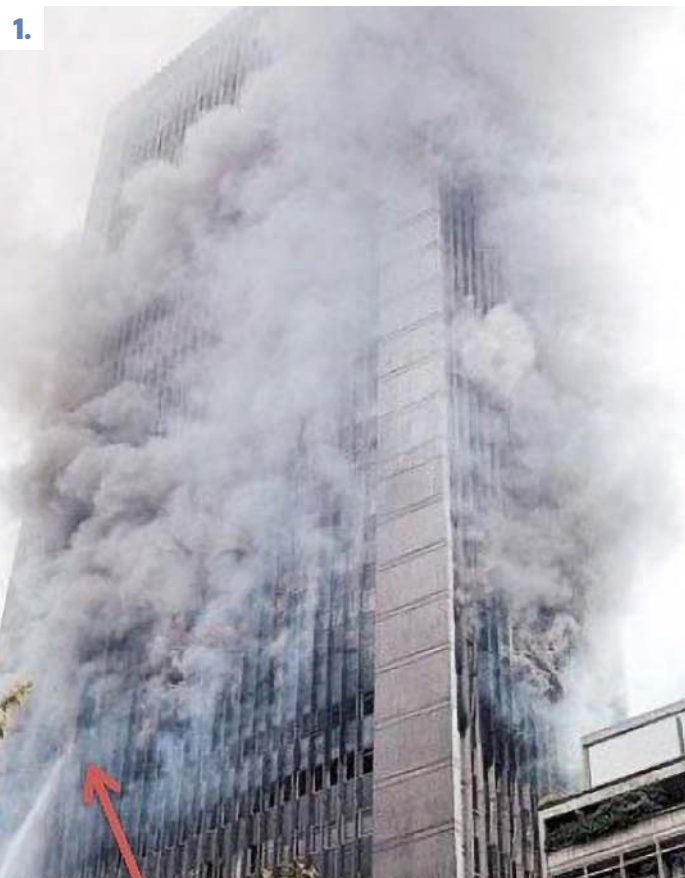
El incendio se propagó hacia los pisos superiores porque las llamas entraron en contacto con las paredes exteriores de la edificación y no por las escaleras, elevadores y ductos de aire como lo sostiene la investigación conducida por Elstner y Wiss Janney Elstner Associates (1974). Así mismo, se evidenció que la edificación estaba esencialmente destinada a actividades de oficina lo que constituyó la principal carga de fuego: mueblería en madera, cortinas, alfombras, materiales de entre techo, papel, cartón y plásticos.

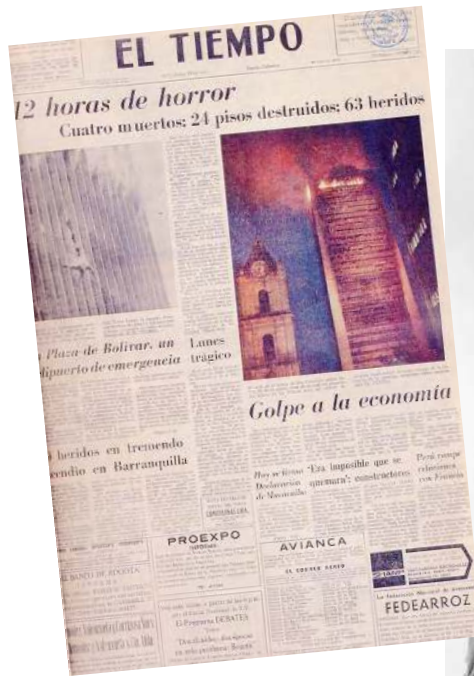
(Izquierda) Noticia de la tragedia en portada del periódico El Tiempo, edición 24 de julio 1973. (Derecha) Con carteles, los ciudadanos y organismos de socorro daban indicaciones a los ocupantes del edificio. Fuente: Archivo El Tiempo y Historia Policía Nacional de Colombia Blogspot.

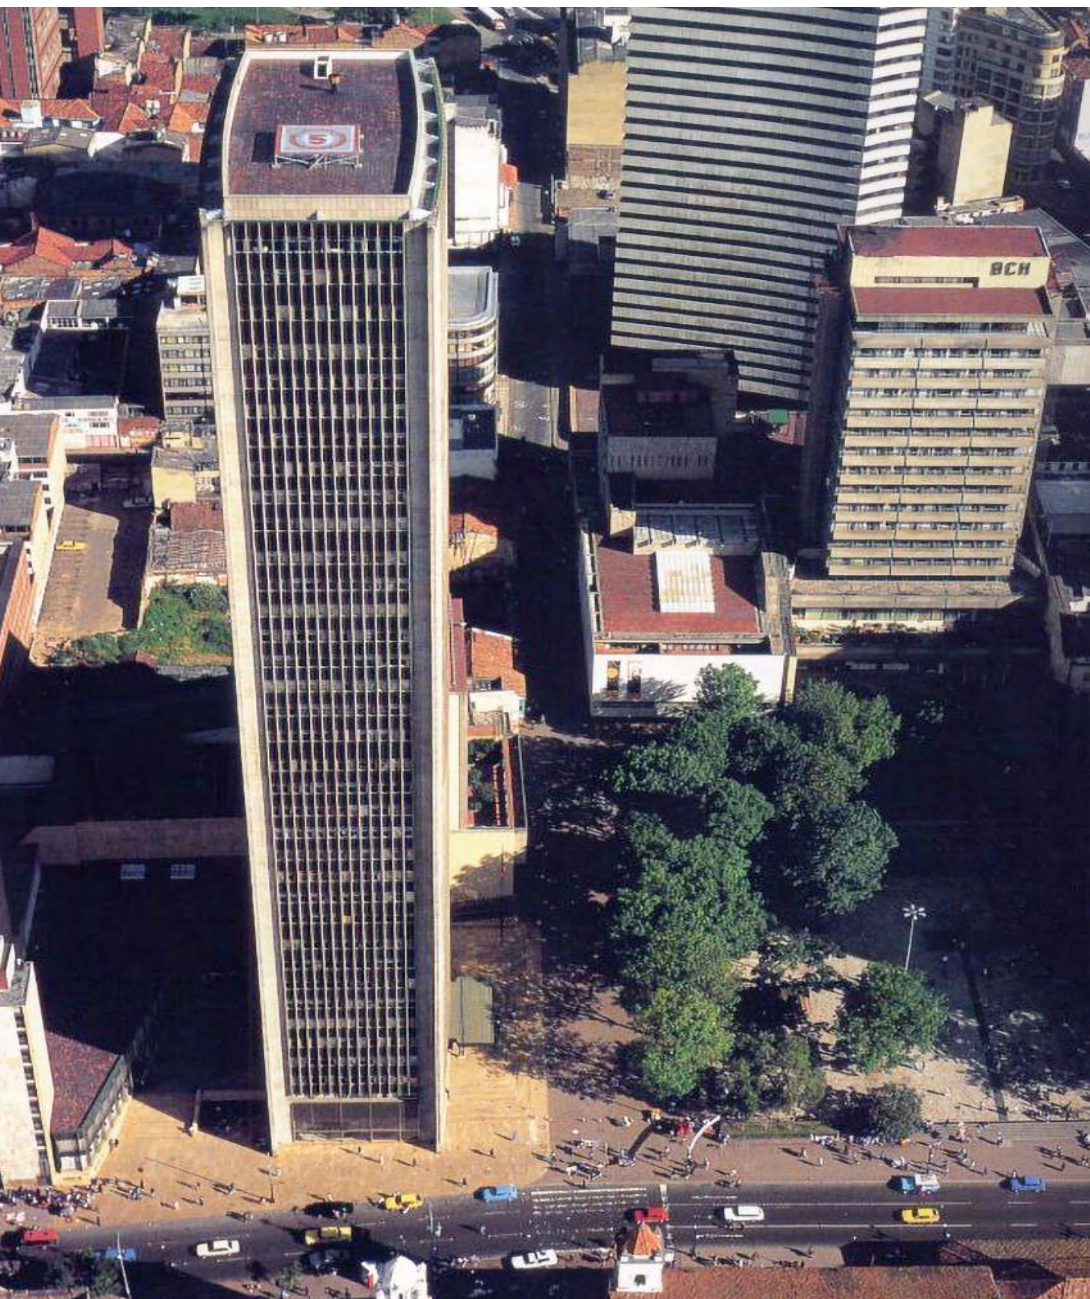
Tras la tragedia y las labores de reconstrucción, el Edificio Avianca fue reinaugurado y hasta el día de hoy la estructura está en funcionamiento. **Fuente:** Historia Policía Nacional de Colombia Blogspot.
